FATADA LATERALA DREAPTA - SITUATIE EXISTENTA

FATADA LATERALA DREAPTA - SITUATIE PROPUSA

S.C. ISODRAFT STUDIO + S.R.L. Str. Tutovei Nr. 27, Municipiul Barlad, Judetul Vaslui J37/704/2018 - 40014013 - Telefon: 0766/ 676.246 Email: isodraftstudio@gmail.com			DENUMIRE DOCUMENTATIE:	Proiect: 68/2020
				BENEFICIAR:	Faza: D.T.A.C + P.Th.
	SEF PROIECT			AMPLASAMENT:	
	PROIECTAT			TITLU PLANS:	Nr. Plansa: A.06
DESENAT	arh. ANDREI PICIORLUNG		sc: 1:100 DATA: 2020	FATADA LAT. DREAPTA - SITUATIE EXISTENTA / SITUATIE PROPUSA

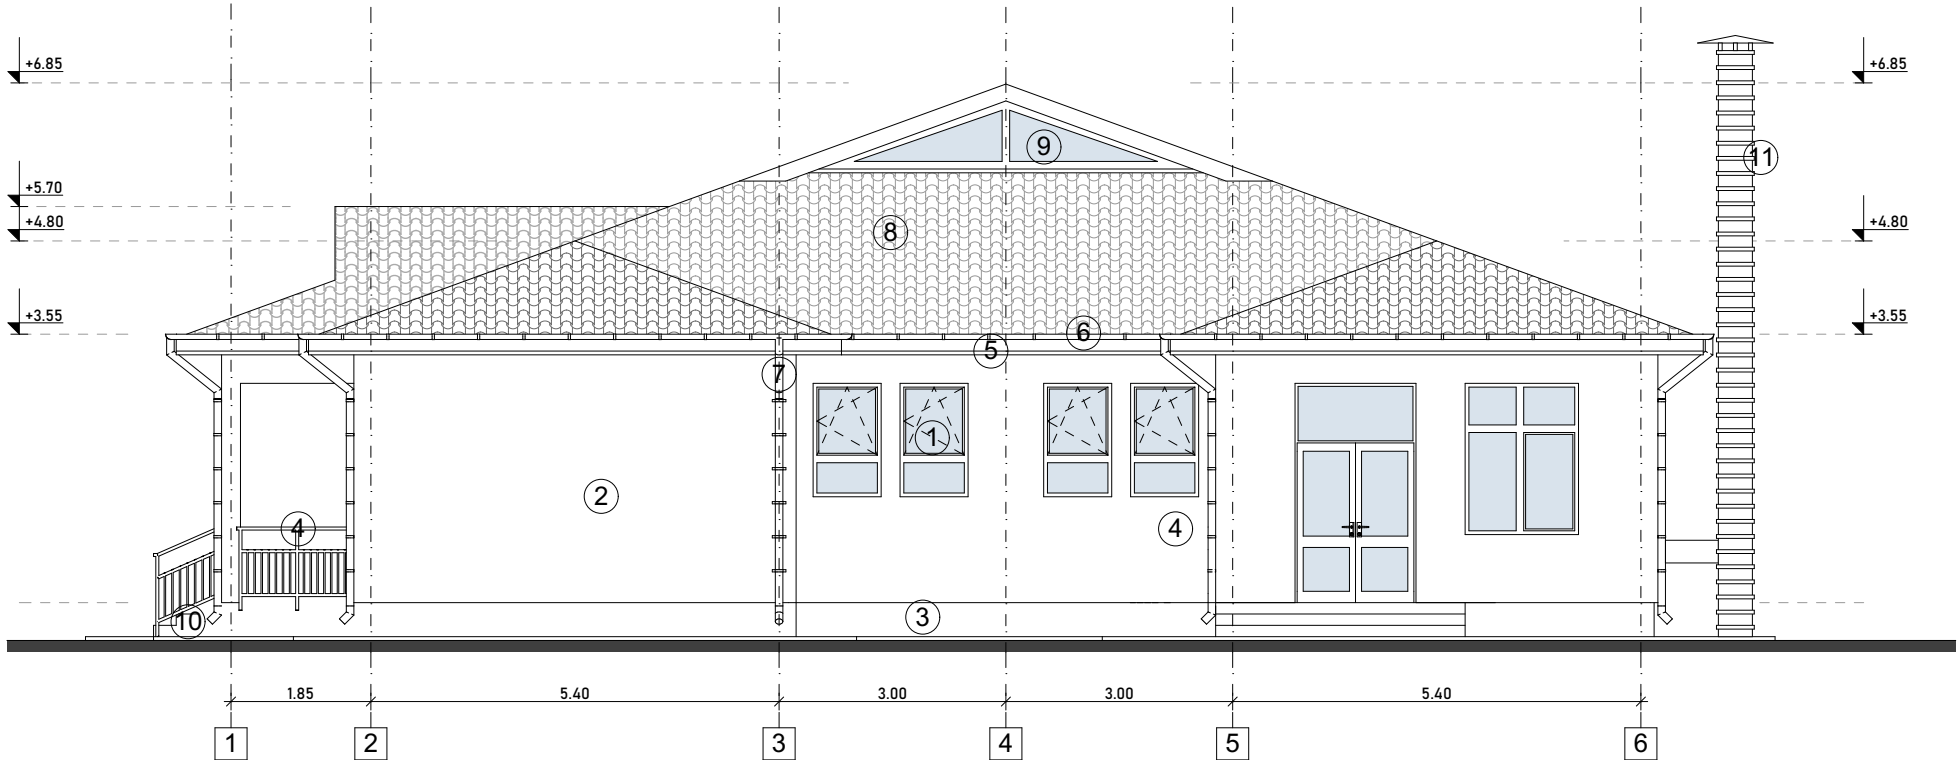
1. TAMPLARIE PVC CU GEAM TERMOIZOLANT
2. TENCUIALA SILICONICA DE GRANULATIE MICA
3. TENCUIALA SILICONICA DE GRANULATIE MARE PENTRU SOCLU
4. BALUSTRADA METALICA
5. PAZIE DIN SCANDURA DE RASINOASE
6. JGHEABURI DIN TABLA ZINCATA
7. BURLANE DIN TABLA ZINCATA
8. INVELITOARE DIN TIGLA METALICA
9. TAMPLARIE DIN PVC CU GEAM SIMPLU PROPUSA
10. TREPTE DE ACCES
11. COS DE FUM PENTRU CENTRALA TERMICA
